D18 SYKKELVEI KRONSTADTUNNELEN – KRYSSLØSNING I LØSMASSER

D18 Sykkelvei Kronstadtunnelen – Tunnel junction in soil

Kristine Hausberg Kjeilen, Bybanen Utbygging
Joel Biedermann, Amberg Norge
Leiv Pedersen, Amberg Norge

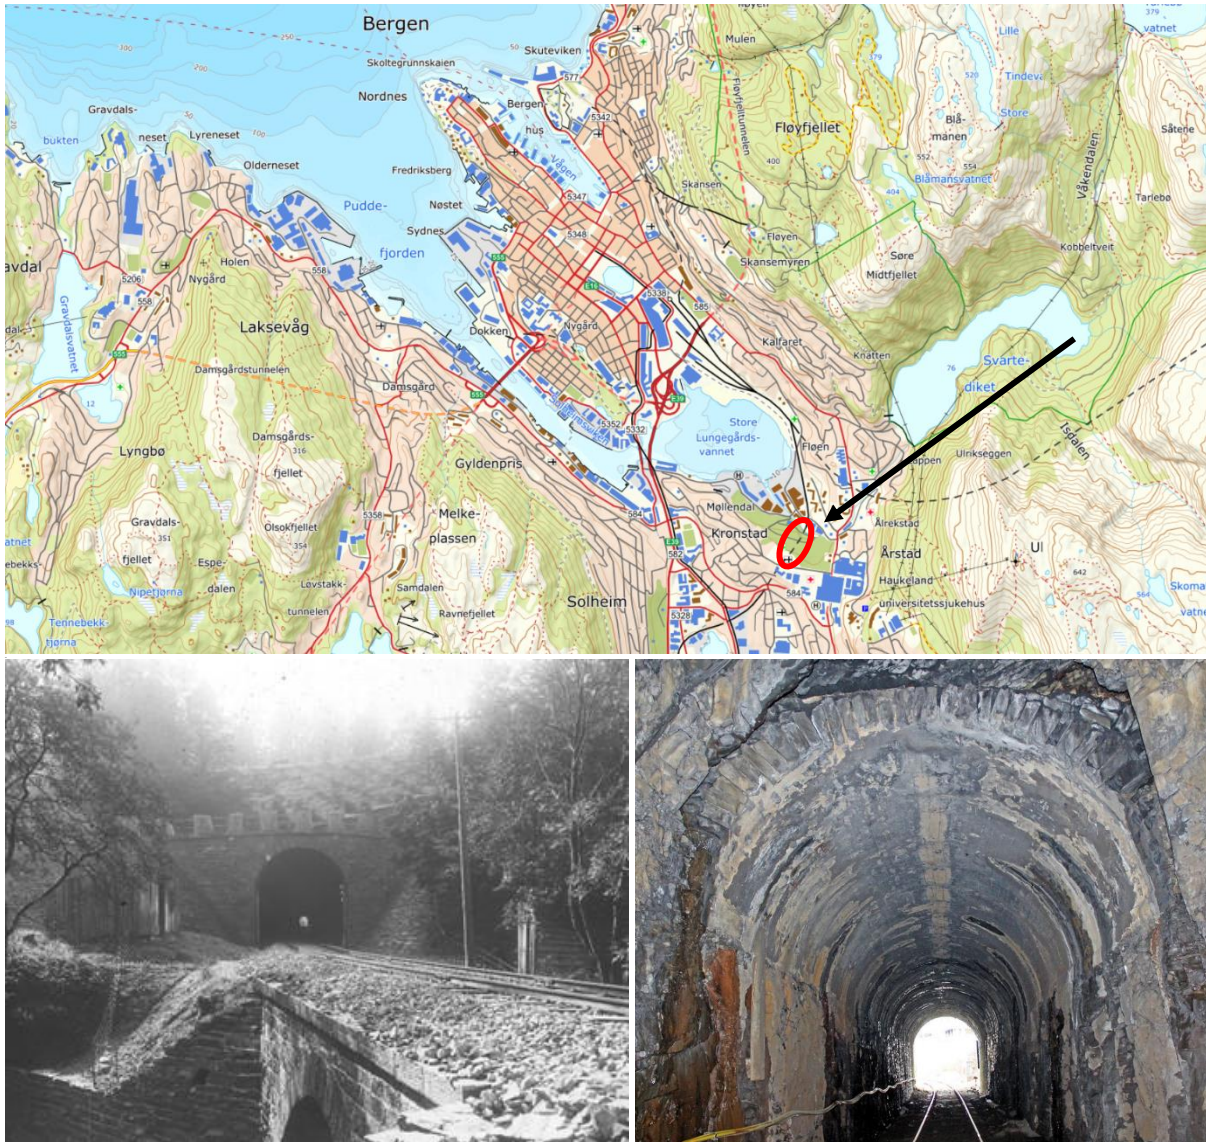
Figur 1: (1) Prosjektplassering merket med rød ring, (2) Bildet fra 1913 og (3) Tunnel i løsmasser før oppstart av prosjektet

Bybanen Utbygging bygger om Kronstadtunnelen, en eldre jernbanetunnel fra 1913 med smalt tunnelprofil, for å tilrettelegge for gang- og sykkeltrafikk mellom Møllendal og Kronstad, se Figur 1. Kronstadtunnelen er 465 m lang der mesteparten av tunnelen går i berg, mens ca. 45 m av nordlige del går i løsmasser og ble bygget som murt steinhvelv i åpen byggegrop. De ytre 8 m av tunnelen samt portalen i løsmassedelen er vernet og skal bevares. Tverrsnittet er så lite at kun syklende får plass og en ny gangtunnel bygges derfor parallelt i løsmasser og kobler seg til eksisterende tunnel etter ca. 19 m. Den resterende delen av tunnelen utvides til å romme både gang- og sykkeltrafikk med varierende grave-/sprengningstverrsnitt fra 67 til 104 m² i krysset.

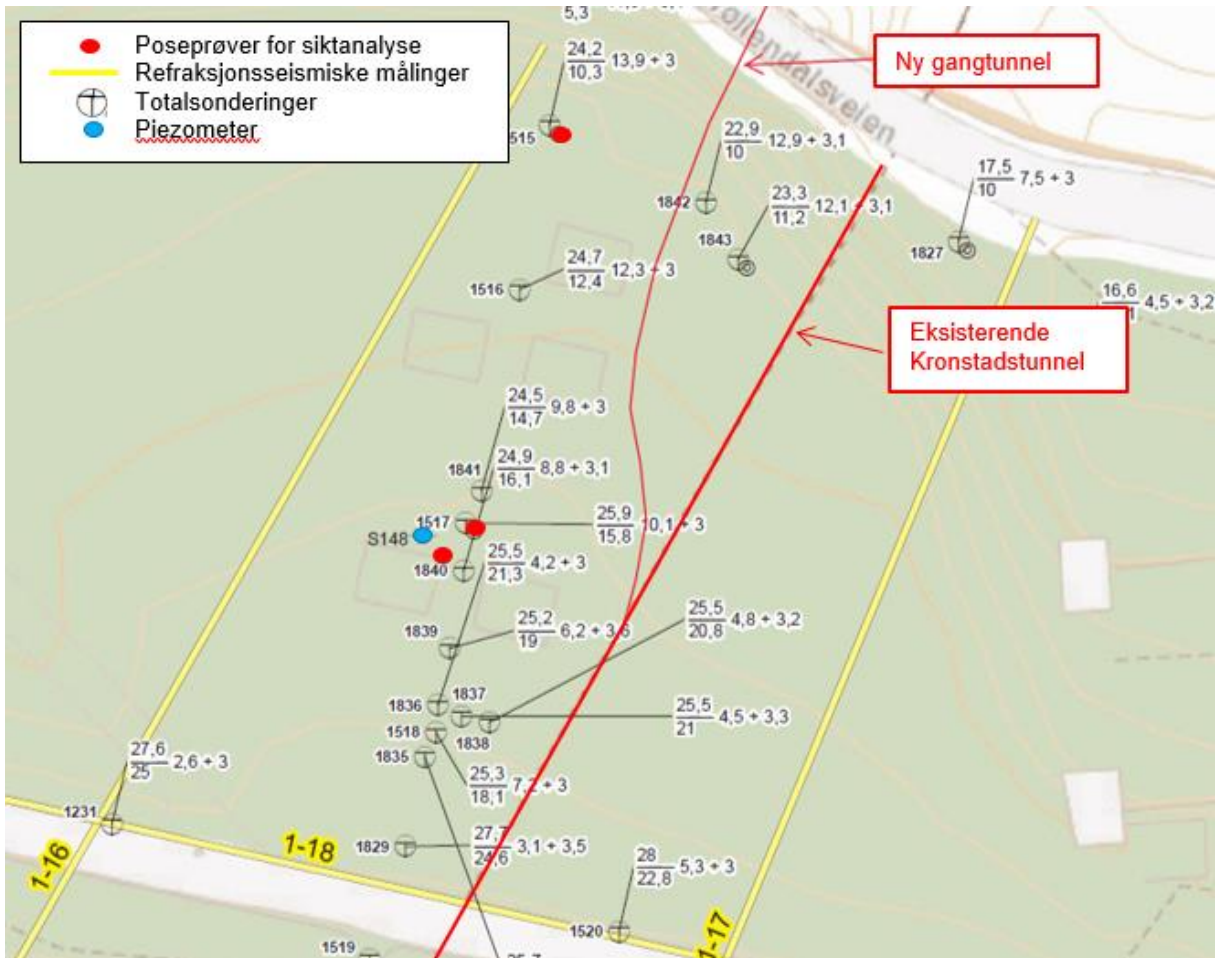
Figur 2: Oversikt over totalsonderinger, poseprøver, piezometer og refraksjonsseismiske målinger Møllendal gravplass før detaljprosjektering

- Forprosjekt
- Grunnundersøkelser i form av totalsonderinger, kjerneboringer gjennom tunnelveggen inne i tunnelen, et horisontalt kjerneborhull langs den eksisterende tunnelen med utvalgte lokasjoner for prøvetaking, seismikk og piezometermålinger, se Figur 2. I tillegg foretok man nye undersøkelser av utvalgte lokasjoner i det horisontale borehullet underveis i prosjekteringen
- Borprotokoll fra installasjon av en vertikal og en skrå rørvegg ved siden av den gamle portalen
- Ingen relevante føringer i eksisterende vegnormaler på løsmassetunnel, men normalprofiler er definert
- Relevante standarder fra Mellom-Europa på bygging av løsmassetunnel
- Eurokode 0 og 7

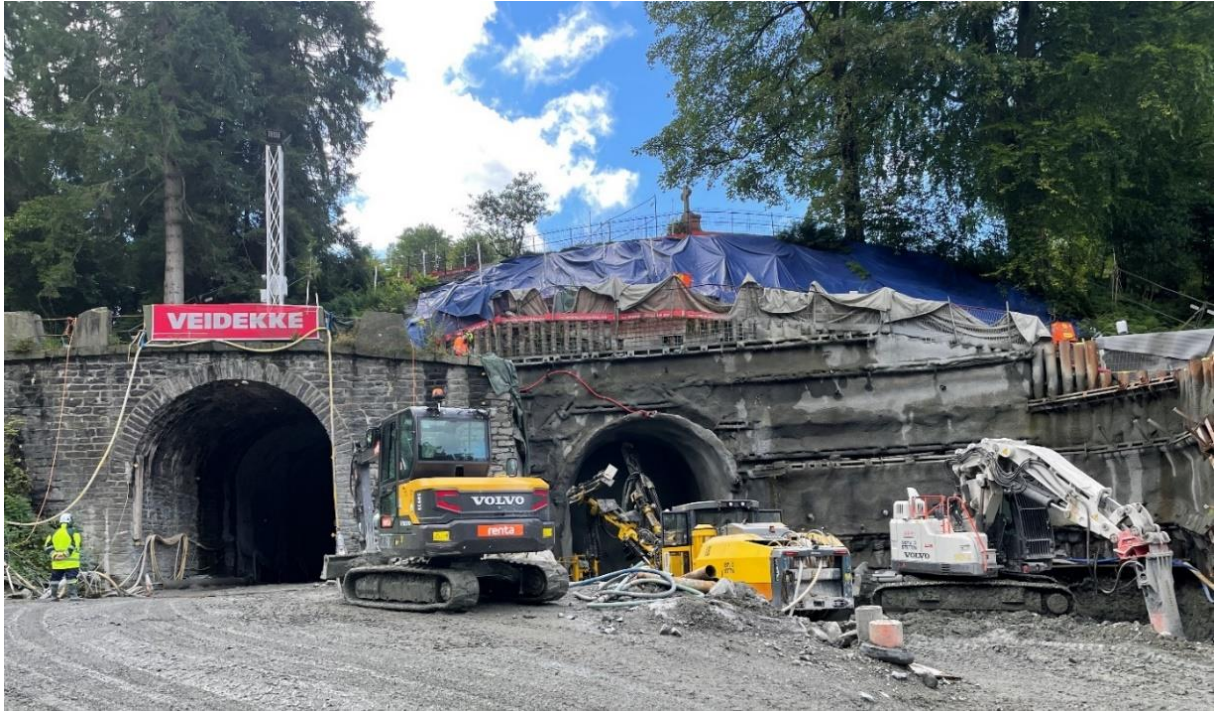
Figur 5: Sykkeltunnel til venstre i bildet og gangtunnel etablert i byggegrop til høyre viser den begrensede plassen

Anleggsområdet som var tilgjengelig var meget begrenset. Den nye portalen skulle plasseres nær den eksisterende og riggområdet var meget begrenset, se Figur 5. Nærmeste nabo var Møllendal kapell og spesielt arbeidene i byggegropen måtte begrenses under begravelseremoniene.

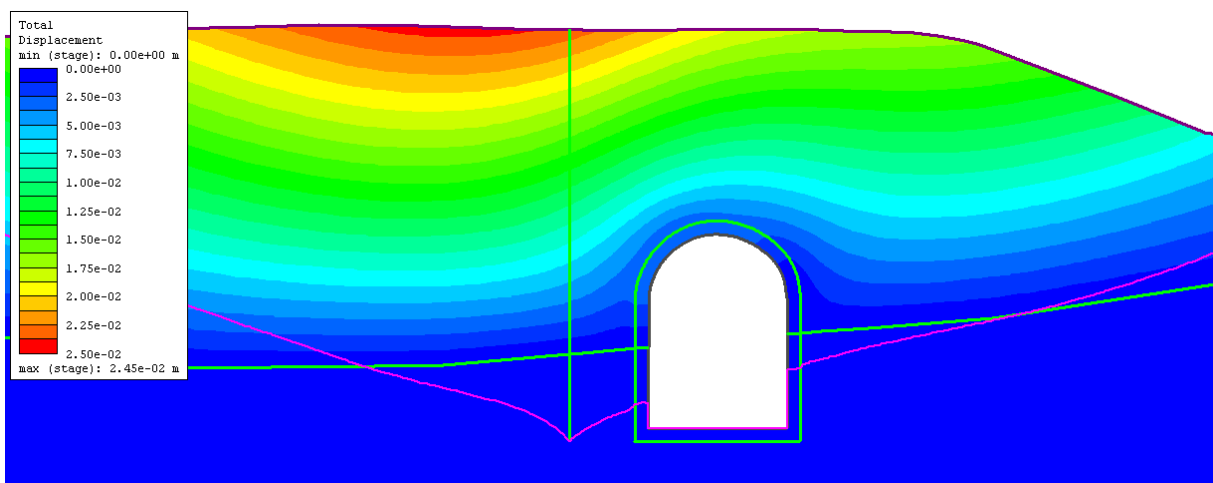
Figur 10: 2D beregning av setninger som følge av grunnvannssenkning

Hele tunnelsystemet og portaler er modellert i Flac3D, og konsekvens av de ulike arbeidssekvensene er modellert, bl.a. forventede setninger som følge av grunnvannssenkning, uttak av masser og permanent situasjon, se Figur 10 til Figur 12.

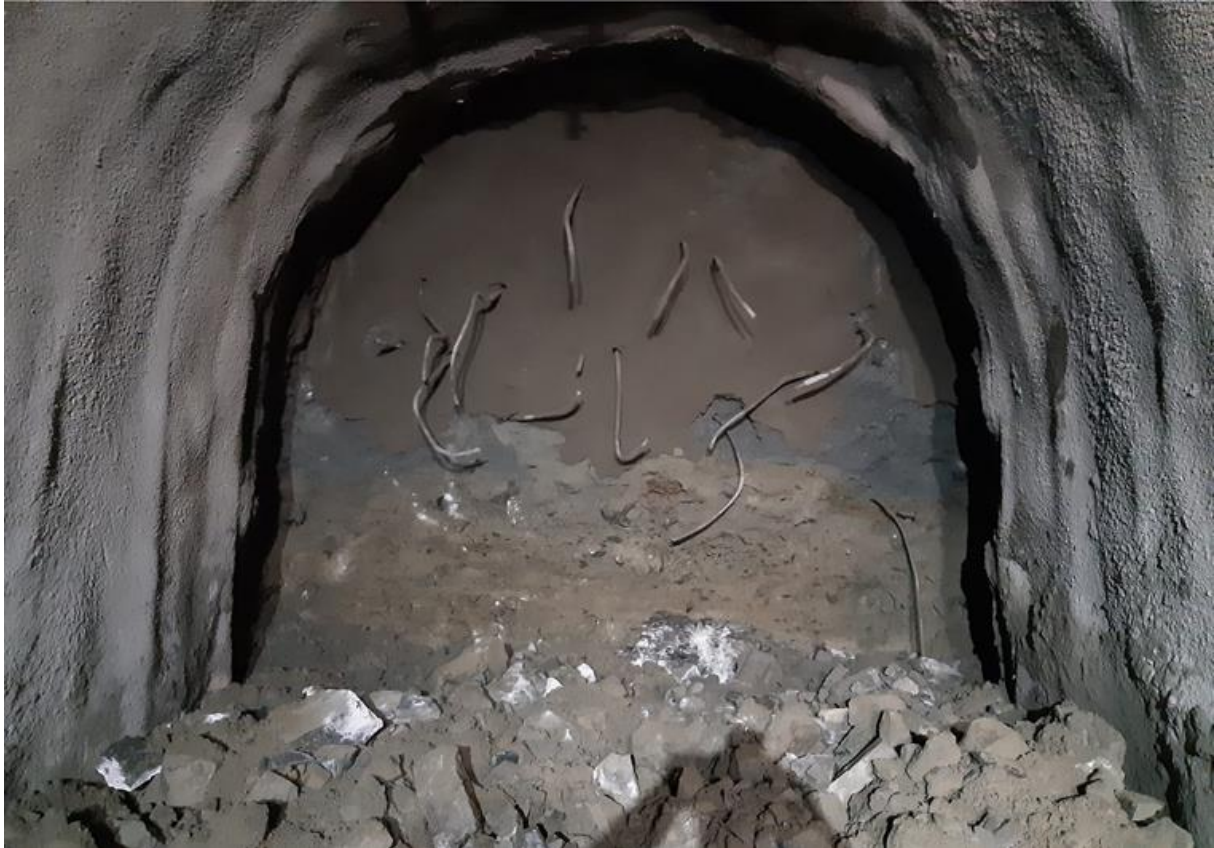
Figur 20: Typisk lagdeling og midlertidig sikring under utgraving i løsmasser. Bilde tatt i gangtunnel.

Løsmasser bestod av variert innhold og til dels meget stor stein, noe som gjorde det utfordrende å installere glassfiberbolter for stuffsikring. Det ble derfor i partier installert kamstål istedenfor glassfiberbolter (Figur 20). Disse boltene ble under utgraving bøyd tilbake mot stuffen og deretter kappet etter ferdig uttakslengde. Det var et krav om at minimum midlertidig sikring skulle være utført før arbeidsdagen kunne avsluttes, og i noen tilfeller inkluderte dette sikring av sålen med ringslutning.

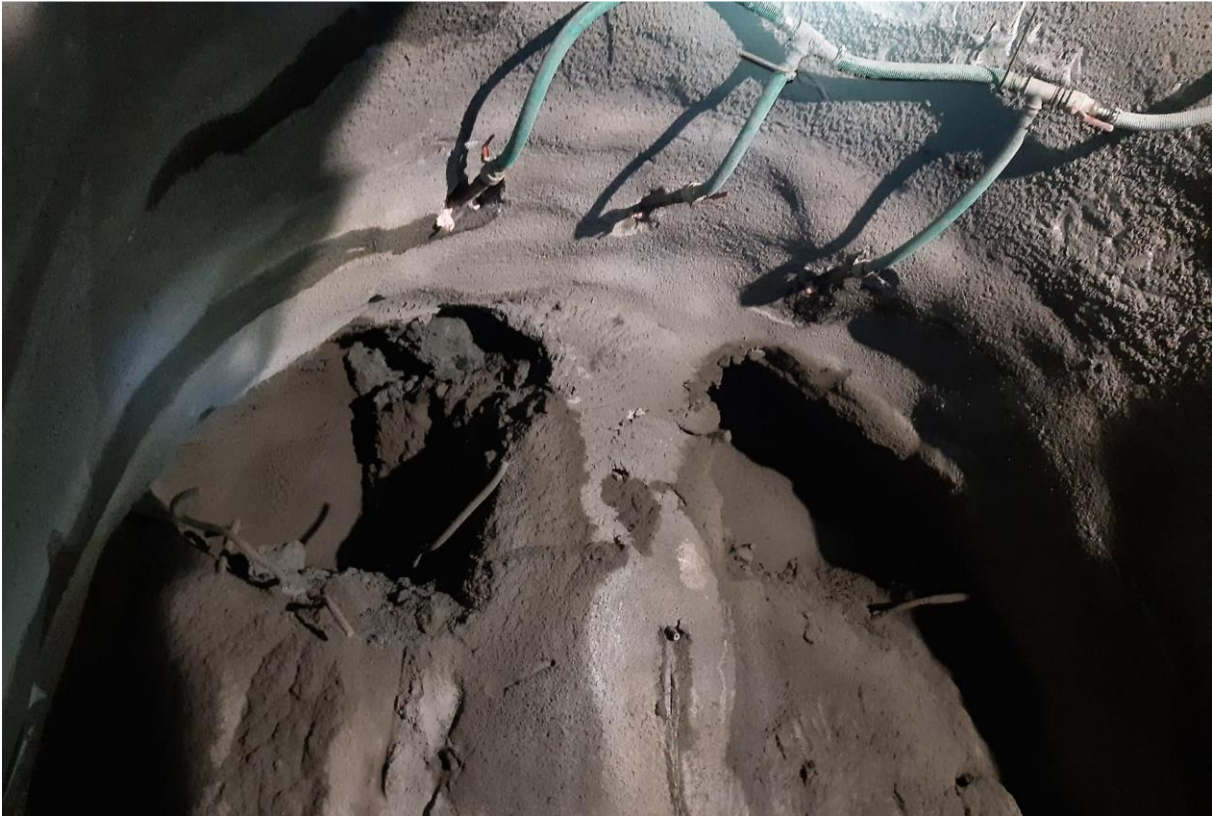
Figur 21: Vakuumlanser og seksjonsvis uttak av løsmasser i gangtunnel

Under tunneldrivingen ble det installert vakuumlanser for å håndtere vanninntrengning. Ideelt sett skulle vakuumlansene installeres langs overgangen fjell-løsmasser, men dette ble utfordrende å få til i kombinasjon med utgraving og vakuumlanser ble derfor etablert i hengen. Vann på stuff var en avgjørende faktor for hvor store graveseksjoner løsmassene måtte tas i, se Figur 21. Vannlekkasjer på stuff i kombinasjon med løsmasser bestående av sand, varierende innhold av grus og silt gjorde, i noen tilfeller, det utfordrende å få heft på sprøytebetongen slik at man opplevde nedfall av både løsmasser og sprøytebetong. Dette ble løst ved å montere armeringsmatter som ble sprøytet inn.

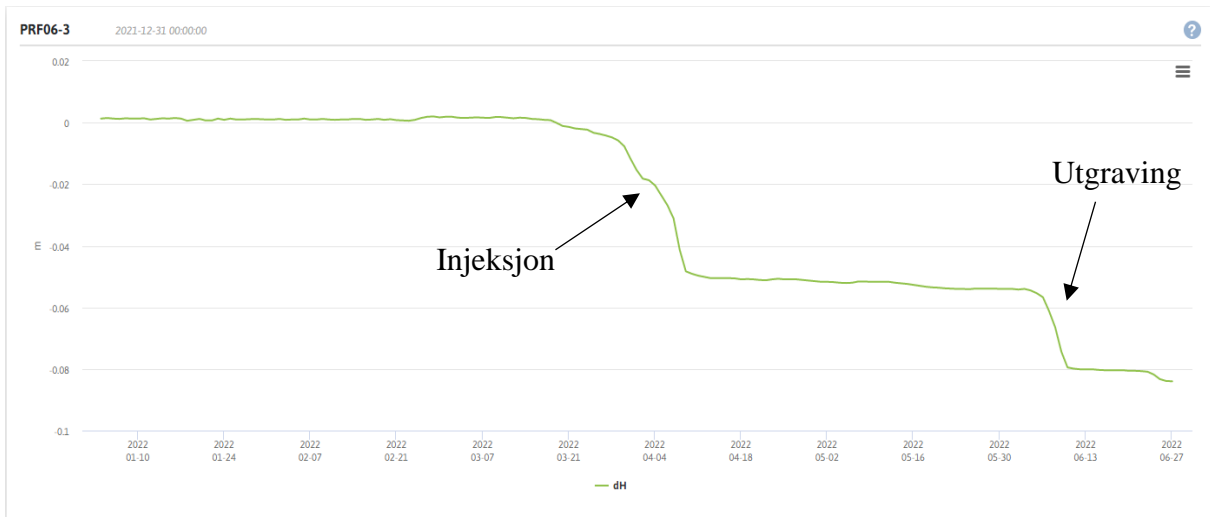
Figur 22: Eksempel på setninger på terrengoverflaten på gravplass

Målepunkter for setningsmåling i terreng ble plassert på Møllendal gravplass mellom kistegraver. Avlesning av måledata fra prismen i tunnel viste generelt liten deformasjon, mens prismen på gravplass viste deformasjoner større enn forventede maksimumsverdier. Dette skyldes trolig at løsmassene på gravplassen er lite kompakterte og derfor viser høyere setninger enn normalt.
