„Sicherheitsbewertung bestehender Stützbauwerke“ Forschungsprojekt SIBS

Forschungsgruppe Projekt SIBS
Matthias J. Rebhan, Institut für Bodenmechanik, Grundbau und Numerische Geotechnik

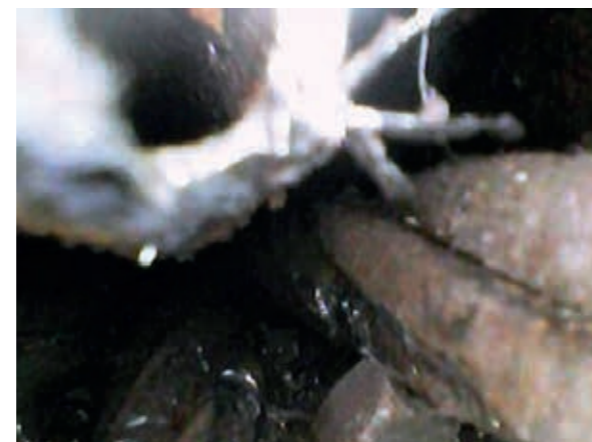
Die Zugglieder geankerter Konstruktionen sind sehr häufig von Korrosion befallen. Abb. 1 zeigt Korrosi-

onsschäden im Kopfbereich einer Verankerung, welche mittels endoskopischer Untersuchung aufgenommen wurde. Im vorliegenden Projekt wurde die Anwendung der Ultraschall-Methode zur Erfassung schadhafter oder korrosionsgeschädigter Litzen- und Stabankersysteme untersucht.

Abb. 1: Schadstellen bei Ankern

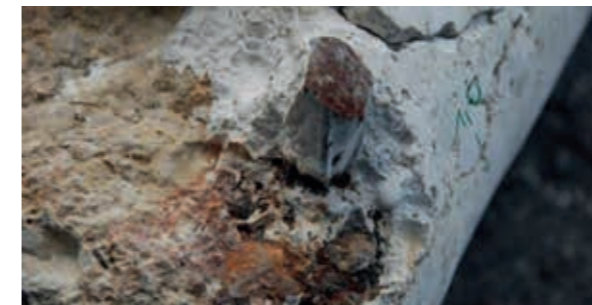
Abb. 2: Korrodierte Anschlussbewehrung im Bereich der Arbeitsfuge einer Winkelstützmauer

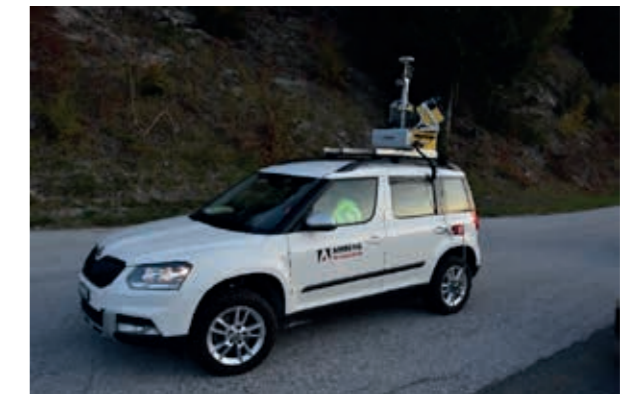
Schadhaften effizient detektiert werden können. Die grundlegende Idee war es, Neigungen und Deformationen von Stützbauwerken mit einer mobilen Messplattform zu bestimmen. Mit einem angemieteten System eines Industriepartners (siehe Abb. 3) wurden dazu in mehrfachen Messkampagnen hochqualitative Laserscan- und Bilddaten von ausgewählten Stützmauern mit Geschwindigkeiten bis zu 100 km/h aufgenommen.

Abb. 3: Mobile Mapping System
